Generalplan Küstenschutz

Erhöhung der Deichlinie auf der linken Weserseite in Bremen im Bereich der Strassen „Am Deich“ und „Sankt-Pauli-Deich“ von der Stephani-Brücke bis Rotes Kreuz-Krankenhaus

Baumgutachten

Ergänzende gutachterliche Stellungnahme zur Deich- und Windwurfssicherheit der Platanen am Beispiel Km-Station 14 + 820

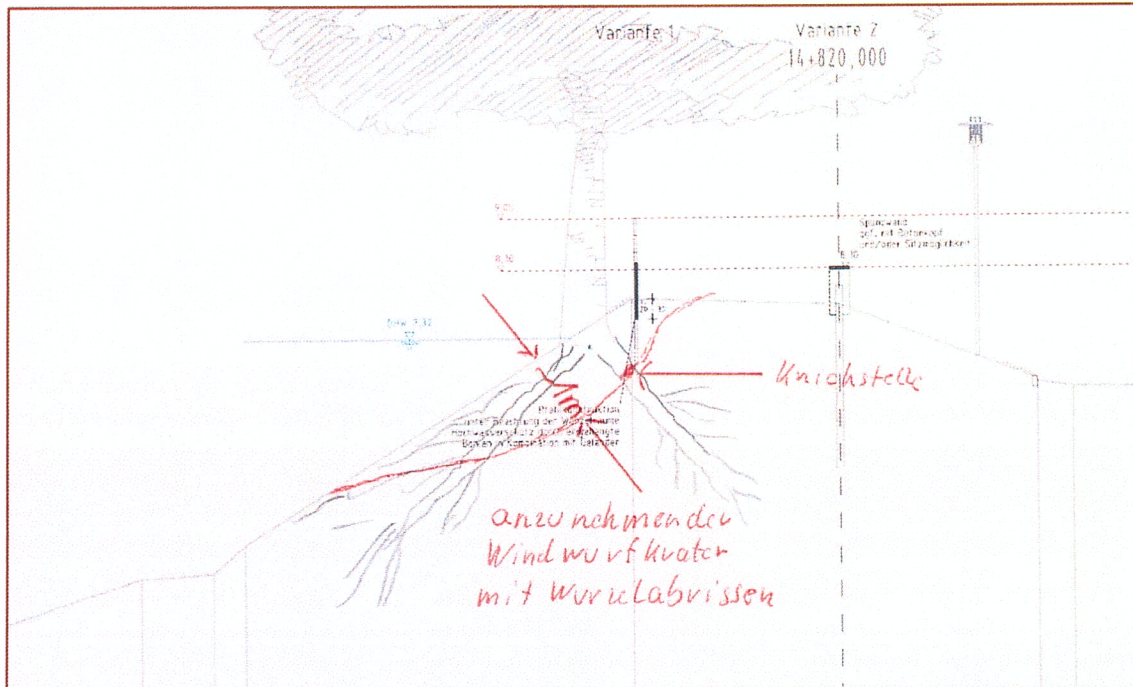
Der vorgenannte Kippunkt / Wurzelsollbruchstelle wird sich ausgehend vom Stammfuß diagonal in den Boden nach ca. ½ bis ¾ Metern einstellen.

Die s bedeute, dass sich deichkronenseitig ein nur geringer Wurzelkrater von max. 1m Breite bilden wird.

Der sich böschungsseitig ausbildende, sich lösende Wurzelteller wird eine Stärke von maximal 1m aufweisen und sich dann langsam auslaufend bis etwa 1/3 der Böschungsoberseite bis zum fußläufigen Weg an der Weser ausprägen.

Abbildung: potenzieller Windwurfkrater – Auszug aus Querprofil 1 14+820 - Generalplan Küstenschutz / Rahmenentwurf Stadtstrecke – Planverfasser BPR – Stand 19.6.10

Der sich bei ebenen Böden einigermaßen symmetrische Windwurfwurzelteller verschiebt sich aufgrund der Böschungssituation in Richtung Weser.

Die Tiefe des Windwurfkraters wird sich relativ flach ausbilden. Gutachterlich wird eine Tiefe von ca. 1m angenommen.

Es wird darauf hingewiesen, dass eine potenzielle Verfüllung der weseerseitigen Böschungen im Bereich der Durchwurzelung mit Beton oder Bitumen eine mit hoher Sicherheit anzunehmende Verletzung der dort vorhandenen Wurzeln nach sich zieht.

Eine solche Verletzung bedeutet die Verringerung der zur Verankerung im Boden notwendigen Wurzelmasse, so dass die Gefahr des sturmflutbedingten Windwurfs sich erhöhen wird.
