Generalplan Küstenschutz

Erhöhung der Deichlinie auf der linken Weserseite in Bremen im Bereich der Strassen „Am Deich“ und „Sankt-Pauli-Deich“ von der Stephani-Brücke bis Rotes Kreuz-Krankenhaus

Baumgutachten

AKTUALISIERUNG Januar 2015

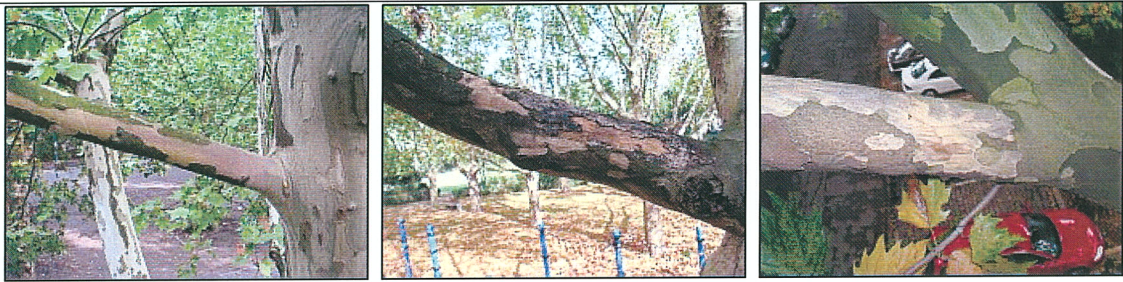
Die Symptome der Erkrankung sind visuell vom Boden aus schwer erkennbar:

- Streifenförmige rot/rosa Verfärbung, häufig an den Astoberseiten
- Schwarzfärbung durch Pilzsporen
- Befallenes Holz stirbt ab (z.T. nur Astoberseiten, aber auch ganze Äste)
- abgestorbene Rinde wird rissig und fällt in Teilen ab
- Holz darunter auffällig kaffeebraun
- Sprödebruch an den Ästen

Die derzeitige Bekämpfung sieht die Entnahme von befallenen und gefährdenden Kronenteilen wie Stark- und Grobäste vor.
