4. zur lokalen Situation

5. Gutachterliche Bewertung der Baumannsprachen

6. Gutachterliche Bewertung der Varianten Schnitt A-A' – AB1 – 1.1.1 Baumbehandlung vom 10.11.2014 sowie 1.1.2 vom 18.12.2014 zur Erhöhung der Deichsicherheit

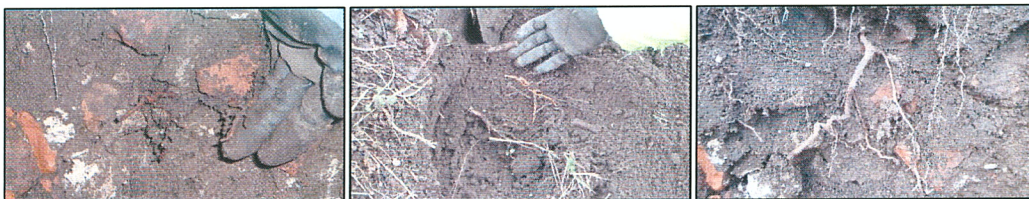
Im Böschungsbereich der Platanen 21, 33, 76 und 82 wurden auf verschiedenen Höhen Aufgrabungen in Handarbeit durchgeführt.

Es zeigt sich bei allen Probestellen eine für Platanen starke Durchwurzelung in den oberen 20 cm mit Fein- und Schwachwurzeln. Einzelne Grobwurzeln sind vorhanden. Starkwurzeln sind an den Aufgrabungsstellen bis in eine Tiefe von 20 cm nicht vorhanden.

Vereinzelt ist Bauschutt vorhanden.

Die böschungsseitig durchgeführten Wurzelsuchgrabungen zeigen durchgängig eine oberflächennahe Durchwurzelung mit Fein- und Schwachwurzeln auf. Vereinzelt sind statisch relevante Grobwurzeln in den oberen 20 cm des Bodens vorhanden. Starkwurzeln wurden in dieser oberen Schicht nicht nachgewiesen.
