Generalplan Küstenschutz

Erhöhung der Deichlinie auf der linken Weserseite in Bremen im Bereich der Strassen „Am Deich“ und „Sankt-Pauli-Deich“ von der Stephani-Brücke bis Rotes Kreuz-Krankenhaus

Baumgutachten

AKTUALISIERUNG Januar 2015

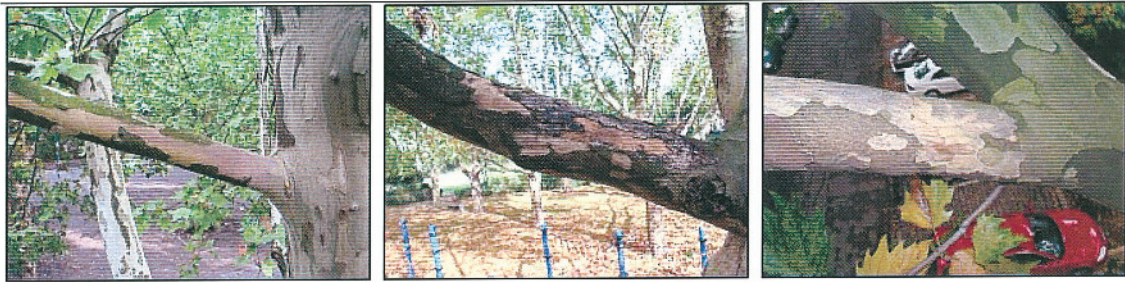
- Streifenförmige rot/rosa Verfärbung, häufig an den Astoberseiten
- Schwarzfärbung durch Pilzsporen
- Befallenes Holz stirbt ab (z.T. nur Astoberseiten, aber auch ganze Äste)
- abgestorbene Rinde wird rissig und fällt in Teilen ab
- Holz darunter auffällig kaffeebraun
- Sprödebruch an den Ästen

Die derzeitige Bekämpfung sieht die Entnahme von befallenen und gefährdenden Kronenteilen wie Stark- und Grobäste vor.

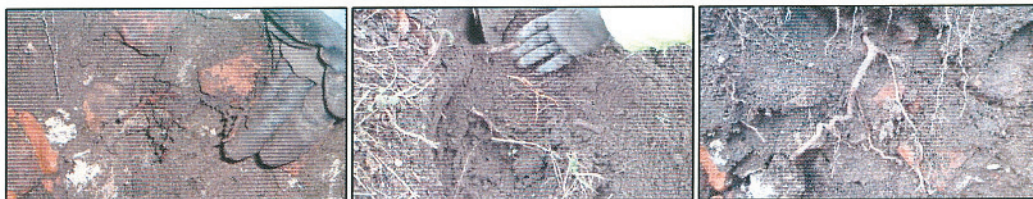
Im Böschungsbereich der Platanen 21, 33, 76 und 82 wurden auf verschiedenen Höhen Aufgrabungen in Handarbeit durchgeführt.

Es zeigt sich bei allen Probestellen eine für Platanen starke Durchwurzelung in den oberen 20 cm mit Fein- und Schwachwurzeln. Einzelne Grobwurzeln sind vorhanden. Starkwurzeln sind an den Aufgrabungsstellen bis in eine Tiefe von 20 cm nicht vorhanden.

Vereinzelt ist Bauschutt vorhanden.

Die böschungsseitig durchgeführten Wurzelsuchgrabungen zeigen durchgängig eine oberflächennahe Durchwurzelung mit Fein- und Schwachwurzeln auf. Vereinzelt sind statisch relevante Grobwurzeln in den oberen 20 cm des Bodens vorhanden. Starkwurzeln wurden in dieser oberen Schicht nicht nachgewiesen.
